تأثير الغاز الحيوي في الأنابيب والتجهيزات التي تستخدمه في محطة معالجة مياه الصرف الصحي بدمشق

الملخص

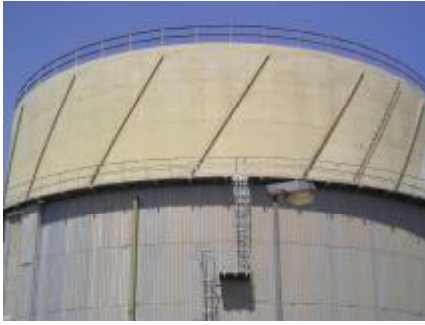
يبلغ حجم خزان تجميع الغاز الحيوي (الشكل 3) نحو 11000/3 م³ و هو بيتوني ذو سقف معدني فونت قابل للحركة يُمكن من بيان نسبة امتلاء الخزان، إذ إنَّ المكون الرئيس المفيد للغاز الحيوي هو الميثان، ليقوم بتغذية ثلاث مجموعات توليد غازية استطاعة كل واحدة منها 2.2/ ميغاواط ، فضلاً عن عدد من الحراقات لمرجل تسخين المياه. وفي حال زيادة كمية الغاز على الحد المطلوب للاستخدام تُحرَق عن طريق شعلة.

الشكل (3) خزان تجميع الغاز

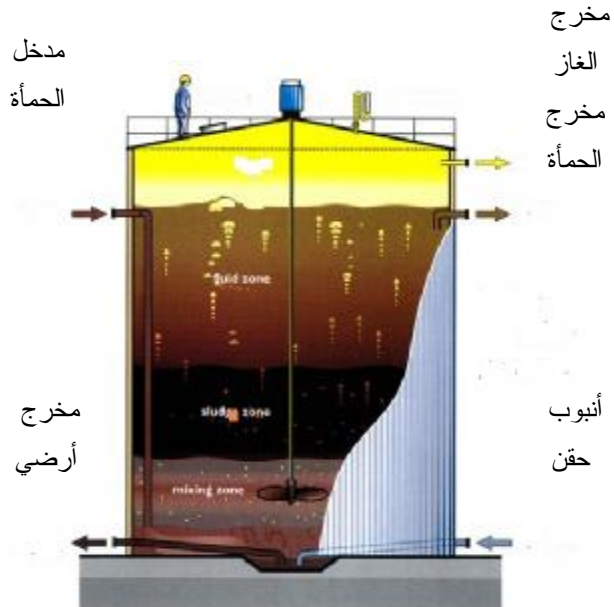
الغاز الحيوي ناتج مهم لعملية الهضم اللاهوائي للحمأة التي تجري في خزانات مغلقة ومحكمة كما في الشكل (2)، إذ يجري تسخين الحمأة للوصول إلى درجة حرارة ثابتة ملائمة للجراثيم اللاهوائية، وتجري المحافظة على درجة الحرارة هذه بواسطة المبادل الحراري، وتجري عملية التخمير للحمأة في الهاضم وإنتاج الغازات المختلفة وفق المعادلة الآتية [10]:

الشكل (2) مقطع في حوض تخمير وهضم لاهوائي الحمأة

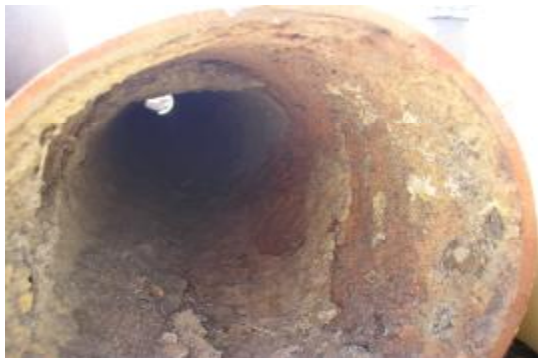
ونظراً إلى وجود ترسبات على الجدران الداخلية للأنابيب المعدنية الفولاذية الناقلة للغاز (الشكل 6)، كما أُخِذَتْ عينة من تلك المواد المترسبة و أُجْري اختبار وتحليل لها في مركز الاختبارات الصناعية بدمشق. وقد أظهرت نتائج التحليل المبينة في الجدول (1) ارتفاعاً ملحوظاً في نسبة الكبريت وصلت إلى ما يزيد على 9%، في حين أن نسبة الكبريت في مكونات الفولاذ الكربوني في حدود 0.06%، مما يشير إلى وجود عامل آخر ساعد على التآكل وارتفاع تلك النسبة.

الشكل (6) ترسبات على الجدار الداخلي لأنبوب الغاز

5- أظهر تحليل الرواسب المتشكلة على الجدران الداخلية لأنابيب الغاز وجود نسبة عالية من الكبريت تصل إلى (8-11%)، في حين أن نسبة غاز كبريت الهيدروجين H_2S في الغاز الحيوي لا تتعدى 0,2% ونسبة الكبريت في المعدن لا تتعدى 0,04%، وهذا يدل على توافر عامل آخر هو بكتيريا (SRB) الذي

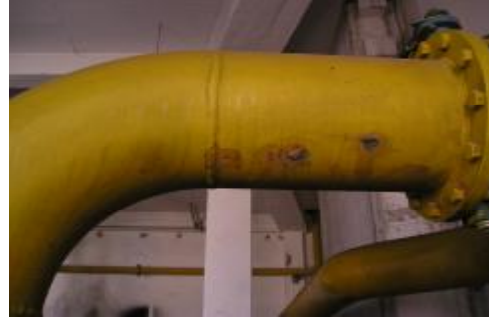
الشكل (4) تآكل ونخر في أحد أنابيب نقل الغاز الحيوي

- 2- استبدال الأنابيب المتآكلة بأخرى من (PVC) أو (HDPE) المقاومة لمكونات الغاز المسببة للتآكل، فضلاً عن تحملها الحرارة (حتى 50 درجة مئوية)، والضغط (حتى 2 بار)، كما أنها تقاوم العوامل الجوية المحيطة وطبيعة عمل المحطة.

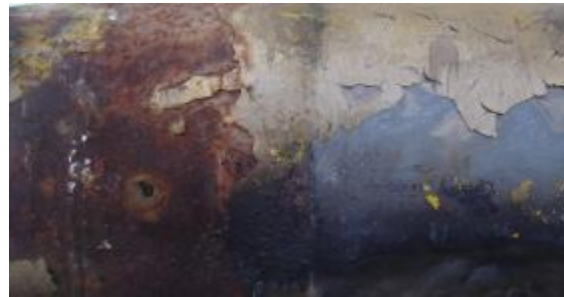
الاختبارات الكيميائية: أُخِذَتْ عِيْنَاتٌ مِنْ أَنْبُوْبِيْنِ مَعْدِنِيْنِ للغاز أحدهما سليم و الآخر مصاب بتآكل كما بالشكل (7) إلى مركز الاختبارات الصناعية بدمشق لبيان الفرق في مكونات كل منها.

الشكل (7) قسم من أنبوب مصاب بالتآكل

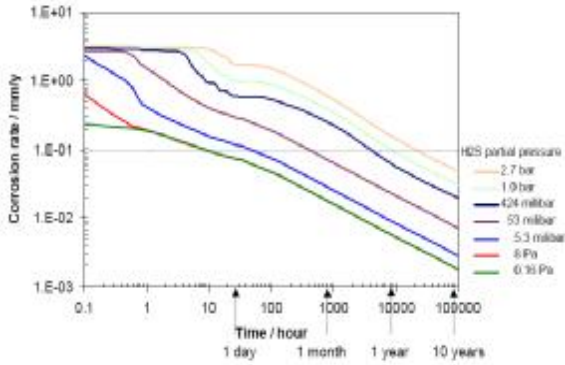
الشكل (13) تأثير الضغط في عملية التآكل مع الزمن [1]

كما أن معدل التآكل يتغير متنقاصاً مع الزمن عند تركيز معين لغاز H₂S عند ضغوط مختلفة، كما هو موضح بالشكل (13) وفق المرجع [1].

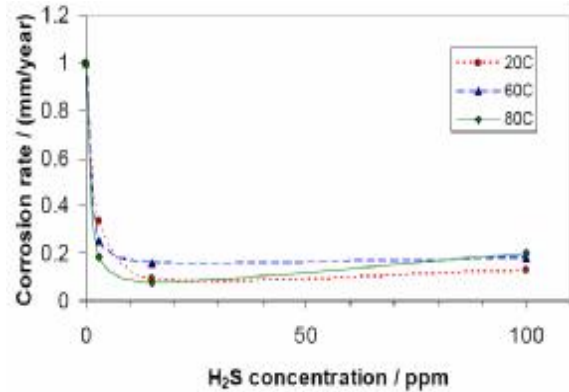
وأشارت البحوث إلى أن معدل التآكل يتغير مع تراكيز مختلفة لغاز H₂S عند درجات حرارة مختلفة (20، 60، 80) كما هو موضح بالشكل (12) وفق المرجع [1].

الشكل (12) تأثير غاز H₂S في التآكل عند تراكيز و درجات حرارة مختلفة [1]

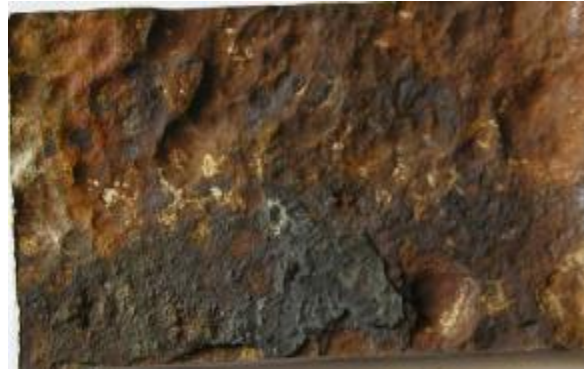
تقوم بكتريا SRB بجعل الوسط المحيط بها وسطاً أكالاً إذ تمتاز تلك البكتريا بميولها لتشكيل مستعمرة في مكان معين كما بالشكل (16)، و تبين الدراسات أن زيادة تركيز البكتريا في المجال ($10^4 - 10^7 / 0.5cm^2$) يرفع معدل التآكل بنسبة كبيرة بحسب [8]، وأن تيار التآكل يكون أكبر ما يمكن عند درجة حرارة مثلى لنشاط بكتريا SRB بحدود (34-37) درجة مئوية ولاسيماً المرجع [4].

الشكل (16) تأثير مستعمرات البكتريا في تآكل المعدن
